**TELLIS- JA SUURPLOKK KORTERELAMUTE
EHITUSTEHNILISE SEISUKORRA HINDAMINE JA
KORTERITE SISEKLIIMA RENOVEERIMISEELNE
MÕÕTMINE**

ASSESSMENT OF THE TECHNICAL SITUATION IN BRICK
AND BLOCK DWELLINGHOUSES AND MEASUREMENTS
OF INNER CLIMATE IN APARTMENTS BEFORE THE
RENOVATION

Magistritöö
Maaehituse õppekava

Tartu 2017

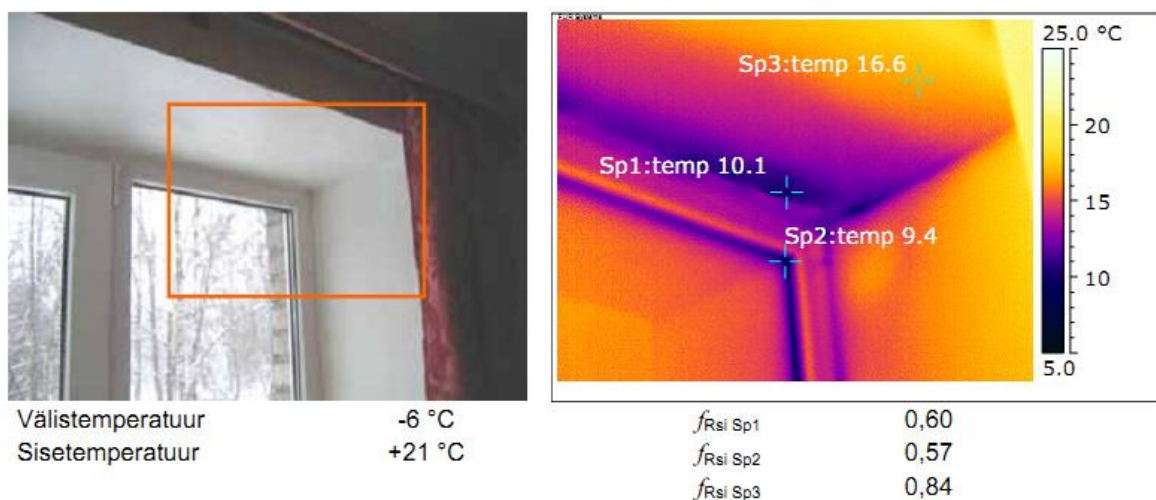
Joonis 8. Akna ümbruse külmasild, foto ja termopilt [14]

Telliselamute uuringus termografeeriti hooneid nii seest- kui ka väljastpoolt. Termografeerimisel tuvastatud soojuslekkekohad on: otsaseinad ja külgeseinad, avatäidete ümbrus (joonis 8), sokli ja välisseina liitekoht ning sidekiviread välisseinas (joonis 9).

Külmasildade kriitilisust hinnati temperatuuriindeksi (f_{Rsi}) kaudu, mis sõltub sise-ja välistemperatuuridest ja sisepinna temperatuurist. Hallituse tekke vältimiseks peaks temperatuuriindeks olema suurem kui 0,8 ($f_{Rsi} > 0,8$). Selgus, et külmasillad olid kriitilised

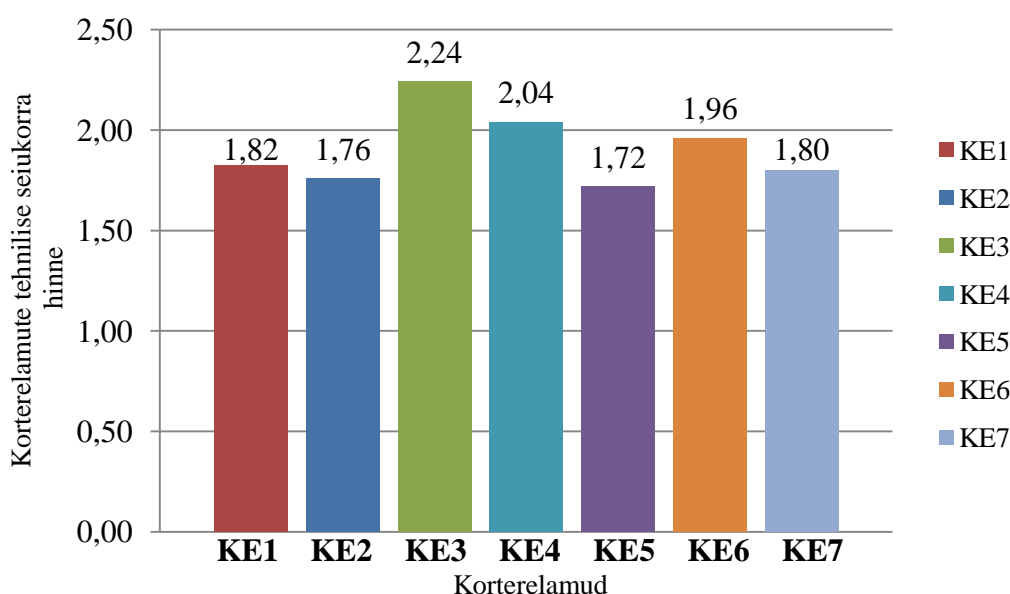
Joonis 13. Korterelamute tehnilise seisukorra hinded.

Kõigi uuritud korterelamute keskmistest hinnetest (joonis 13) on näha, et kõige madalam hinne 1,72 kujunes KE5-le, kuna sellel hoonel on vundamendil suured niiskusprobleemid ja vananenud tehnosüsteemid. Kõige kõrgem hinne 2,24 on KE3-l, kus on vahetatud katusekate ja puistevillaga soojustatud pööning. Kõrgema hinde kujunemist soodustab ka täielikult renoveeritud küttesüsteem ning kuni korteriteni (keldris ja koridorides) uuendatud elektrisüsteem. Kõigi hinnatud seitsme hoone keskmine tehnilise seisukorra hinne skaalal 0 kuni 3 on 1,91.

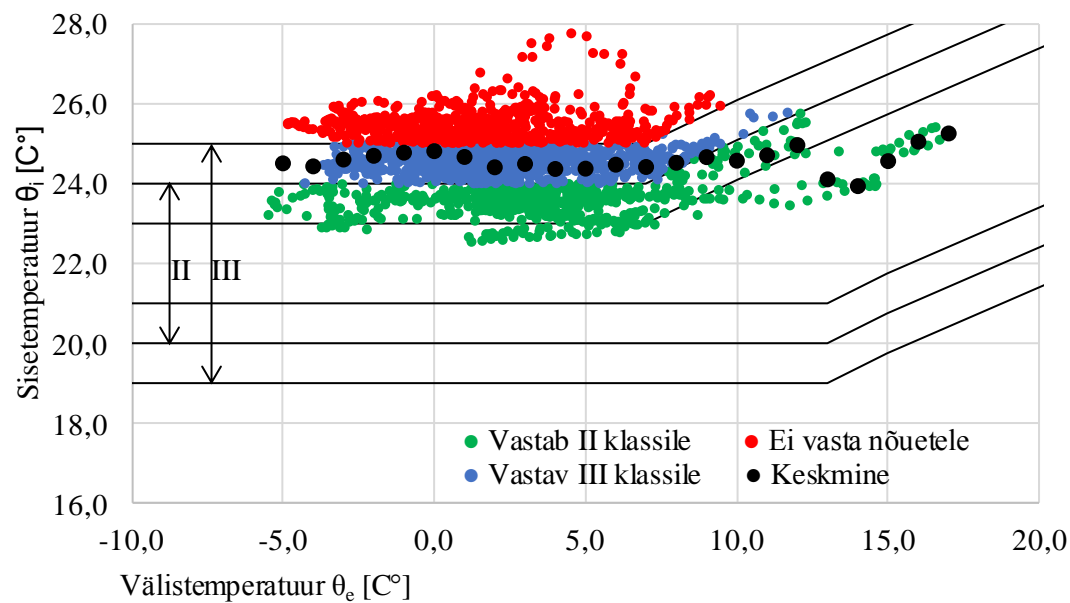
Joonis 37. Ülekõetud korteri sisetemperatuuride vastavus standardile

Ülekõetud korteris (joonis 37) oli temperatuur 27% ajast vahemikus 20°C kuni 24°C, ehk vastas sisekliima II klassi nõuetele. Temperatuuri oli vahemikus 24°C kuni 25°C 44% ajast ja vastas sisekliima III klassi nõuetele. Üle 25°C oli temperatuur 29% ajast ja jäi väljapoole sisekliimaklasside piirsuurusest.

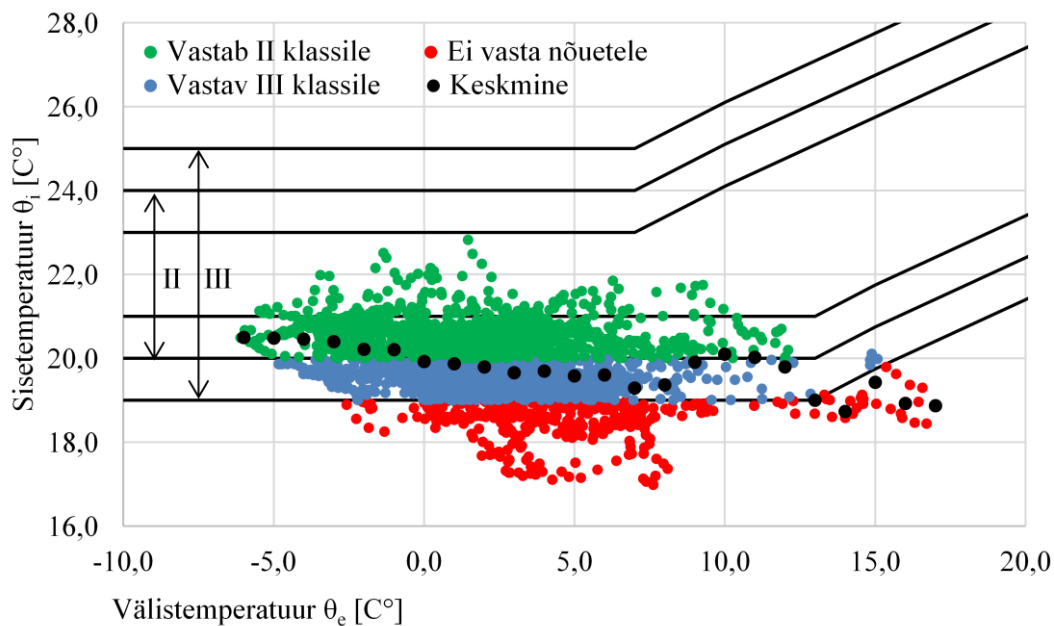
Joonis 39. Alakõetud korteri sisetemperatuuride vastavus standardile

Alakõetud korteri (joonis 39) mõõteperioodi keskmine temperatuur oli 19,8°C. Sisekliima klassidele mittevastav temperatuur (alla 19°C) oli korteris 13% ajast. III klassile vastses 45% ja II klassile 42% ajast. Vabariigi valitsuse määruses nr 85 [12] on kehtestatud nõue, et eluruumi temperatuur, kus inimene pikemaajaliselt viibib, ei tohi olla alla 18°C. Alakõetud korteris langes temperatuur alla 18°C ~1,5% mõõteperioodi ajast.

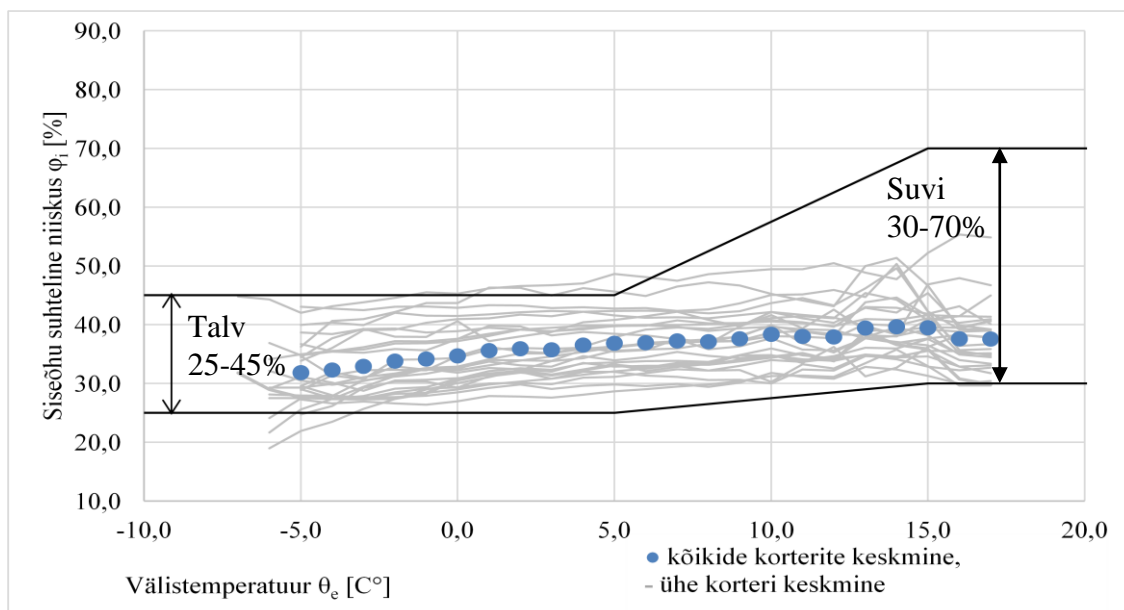
Joonis 40. Korterite siseõhu suhtelise niiskuse sõltuvus välitemperatuurist

Iga uuritud korteri siseõhu suhtelise niiskuse mõõtetulemused jaotati vastavalt välitemperatuurile. Iga välitemperatuuri ühe kraadi kohta arvutati siseõhu keskmine suhteline niiskus, mis esindab kindla korteri suhtelist õhuniiskust. Korterite keskmise siseõhu suhtelise niiskuse sõltumine välitemperatuurist on esitatud joonisel 40.

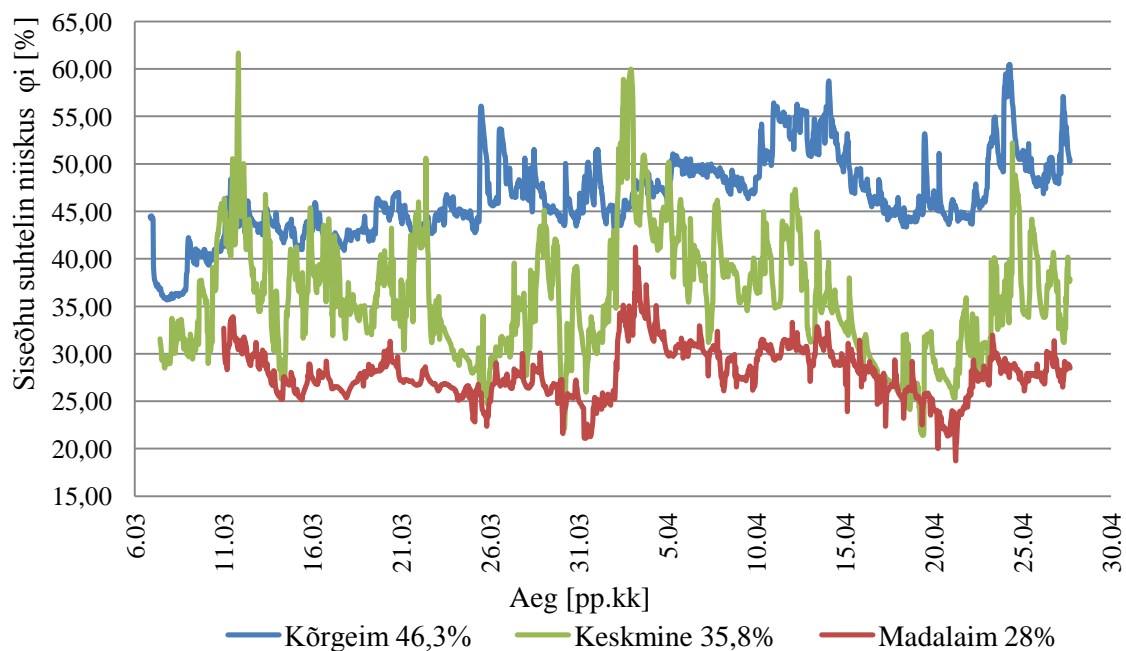
Joonis 41. Kolme korteri siseõhu suhtelise niiskuse muutus ajas.

Mõõteperioodi keskmine suhteline õhuniiskuse oli korterites 35,6%. Kõikumine oli vahemikus 16,3% kuni 67,3%. Kõige madalam keskmine suhteline õhuniiskuse oli 28% ja kõige kõrgem keskmine suhteline õhuniiskuse oli 46,3%. Keskmisele kõige lähemal-, kõrgeima-, ja madalaima keskmise suhtelise õhuniiskusega korterite näitaja kõikumine on esitatud joonisel 41.

Siseõhu suhtelise niiskuse kõikumine on olnud eriti suur korteris, mille keskmine väärtus on korterite üldisele keskmisele kõige lähemal. Suur suhtelise õhuniiskuse kõikumine võib olla tingitud pesu kuivatamisest eluruumides, mida selles korteris tehakse küsitlusankeedi põhjal tihti.

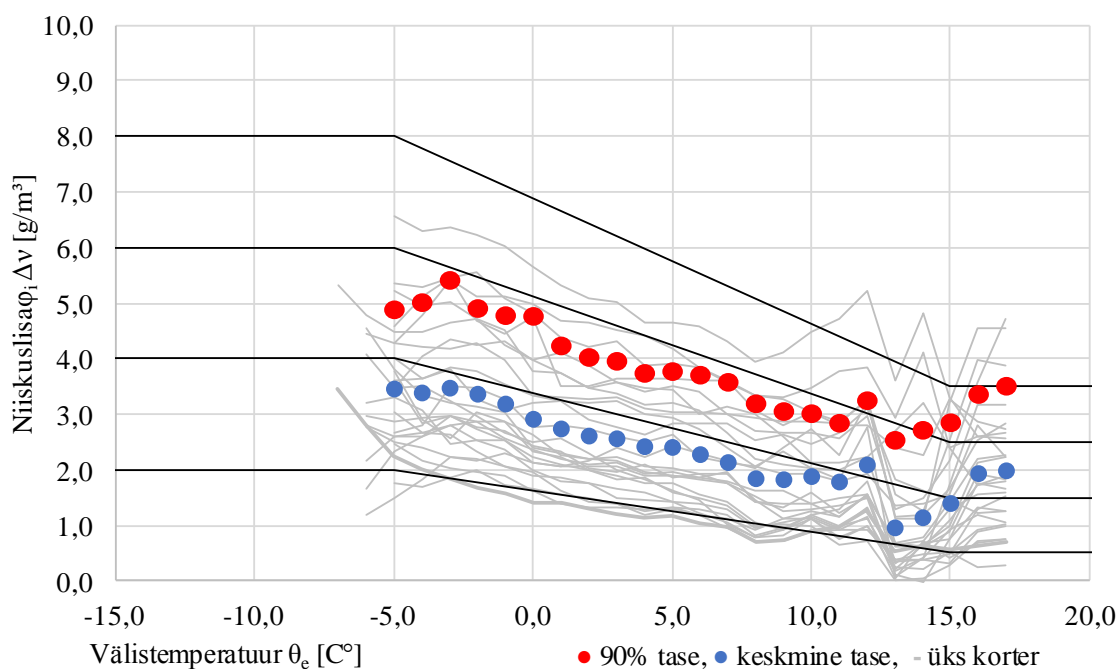
Joonis 42. Niiskuslisa sõltuvus välistemperatuurist

Niiskuslisa sõltuvus välistemperatuurist on toodud joonisel 42. Käesolevas uuringus on niiskuslisa keskmine arvutussuurus, 90% kriitilisuse tasemel, $3,8 \text{ g/m}^3$. Korterite kaupa jäid niiskuslisa keskmised väärtused samal tasemel vahemikku $2,55 \text{ g/m}^3$ kuni $5,43 \text{ g/m}^3$.

Võrreldes varasemate uuringutulemustega, mille tulemused on toodud ptk. 1.4.2. (joonis 7), on käesolevas uuringus osalevate korterite niiskuskooormus 90% kriitilisuse tasemel ca. poole madalam ($3,8 \text{ g/m}^3$), kui $6...7 \text{ g/m}^3$. Niiskuskooormuse madalam tase võib olla mõõtmiste ajast, mil oli hoonetes kütteperiood ja see vähendab niiskuskooormust.

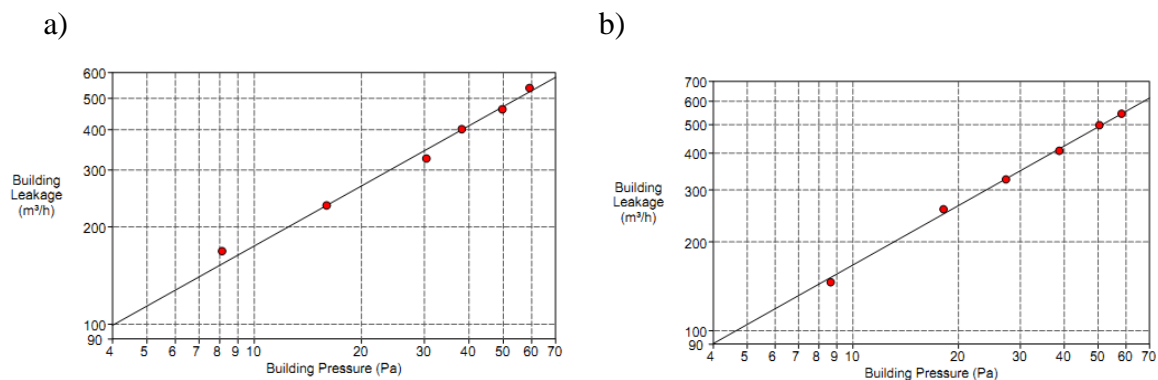
Joonis 43. Ühe korteri alarõhu (a) ja ülerõhu (b) lekkeõhu graafikud

Alarõhu- ja ülerõhu testi tulemusena saadi teada lekkeõhu suurused, näitena on esitatud lekkeõhu graafikud joonisel 43, sama kogus õhku mis läbis mõõteseadme ventilaatorit, läbis ka korteri piirdekonstruktsioone.

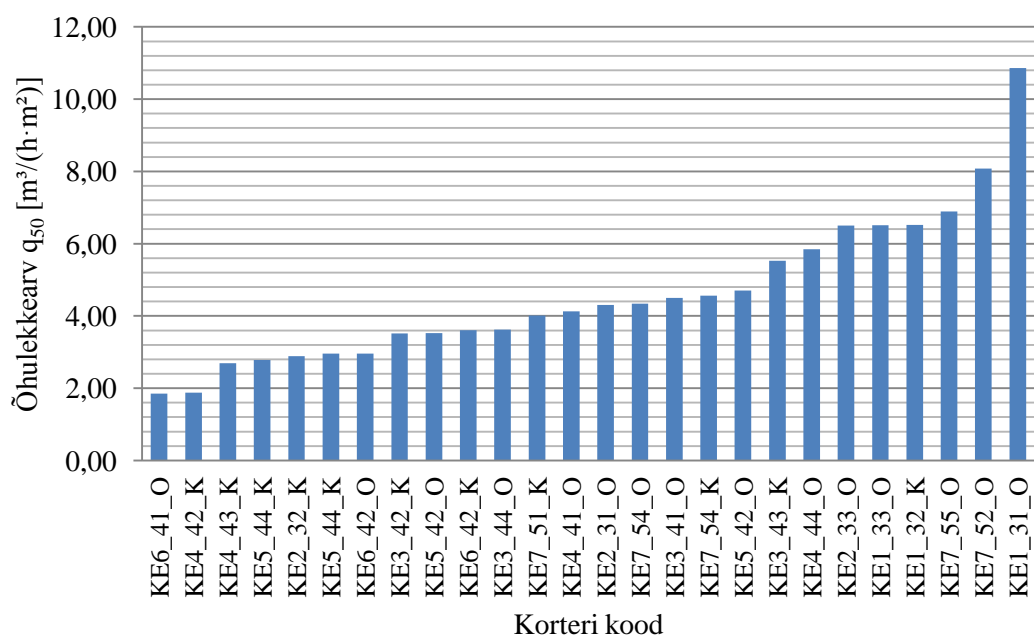
Joonis 44. Õhupidavuse mõõtetulemused vastavalt korteritele

Kõigi mõõdetud korterite keskmine õhulekkearv q_{50} on $4,6 \text{ m}^3/(\text{h} \cdot \text{m}^2)$ ja keskmine õhuvahetuskordsus 50Pa juures n_{50} on $7,01 \text{ h}^{-1}$. Madalaim õhulekkearv on $1,85 \text{ m}^3/(\text{h} \cdot \text{m}^2)$ ja kõrgeim $10,86 \text{ m}^3/(\text{h} \cdot \text{m}^2)$. Madalaim õhuvahetuskordsus 50Pa juures on $2,76 \text{ h}^{-1}$ ja maksimaalne õhuvahetuskordsus on $16,33 \text{ h}^{-1}$ (joonis 44).

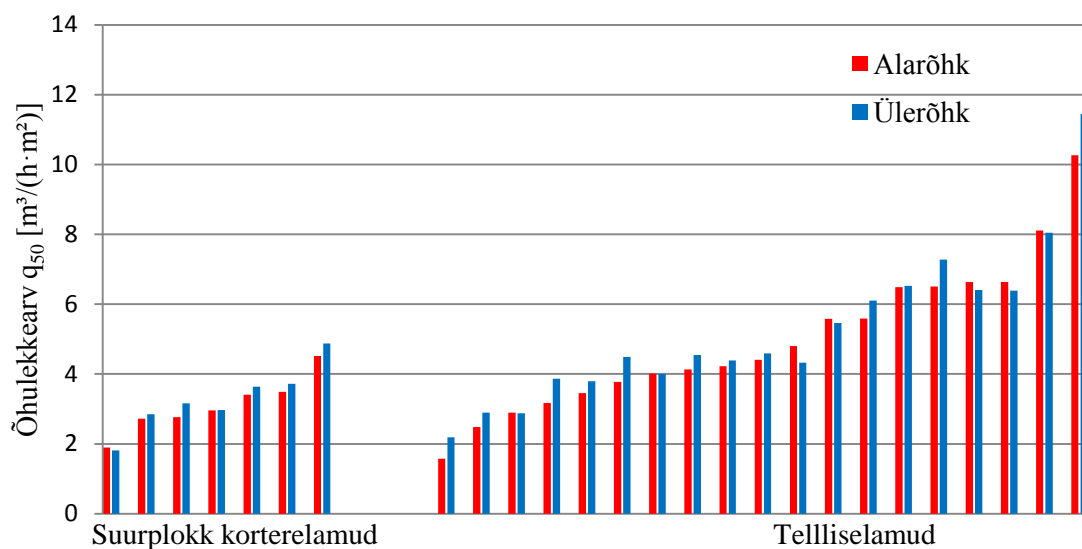
Joonis 45. Korterelamu õhulekkearvu q_{50} sõltuvus välisseina materjalis

Jooniselt 45 on näha, et suurplokkidest korterelamute keskmine õhulekkearv on väiksem ($q_{50} = 3,2 \text{ m}^3/(\text{h} \cdot \text{m}^2)$) kui tellisestintega korterelamutel ($q_{50} = 5,1 \text{ m}^3/(\text{h} \cdot \text{m}^2)$). See võib olla tingitud paremast ehituskvaliteedist ja vähematest vuukide arvust välispiirdes, mille kaudu on õhulekked võimalikud.

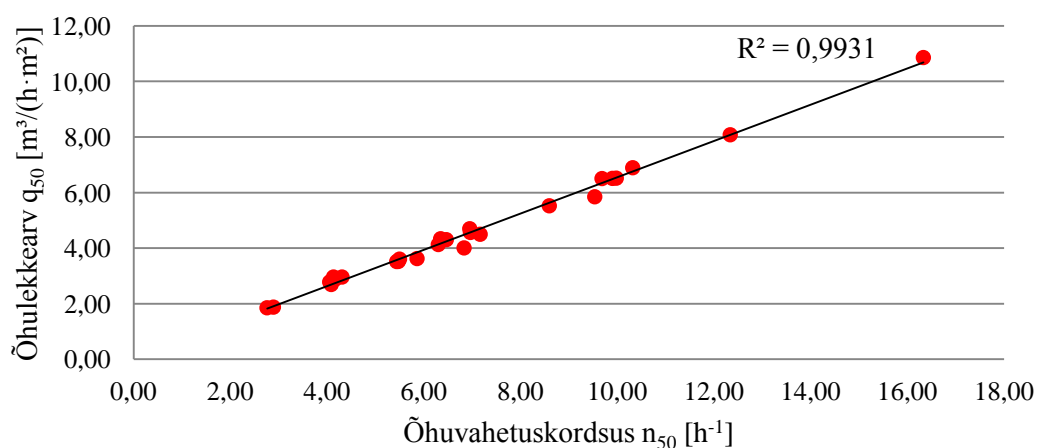
Joonis 46. Õhulekkearvu q_{50} ja õhuvahetuskordsuse n_{50} suhe korterites.

Õhulekkearv ja õhuvahetuskordsus ei ole võrdsed, kuna sõltuvad vastavalt korteri piirdetarindite pindalast ja sisekubatuurist (joonis 46). Need sõltuvad korteri plaanilahendusest ja ruumide kõrgusest. Mida lihtsama plaanilahendusega (nelinurkne) on korter, seda väiksemad on õhulekked, kuna piirete liitekohad on peamised õhulekkekohad [36].

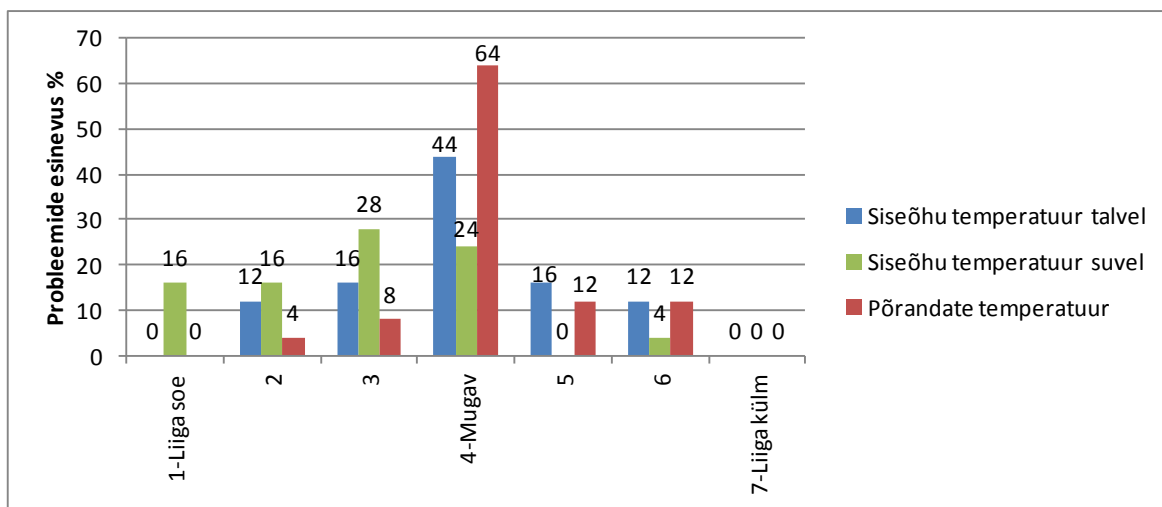
Joonis 49. Siseõhu- ja põrandatemperatuuride jaotus protsentuaalselt.

Kütte- ja ventilatsiooniprobleemide suurust hindasid küsitletud elanikud skaala 1-7, kus 1 temperatuuri puhul tähistab liiga sooja ja 7 liiga külma, hinnangud on lisas 3. Soojuslikku mugavust hinnati nii suve- kui talveperioodil pigem mugavaks (joonis 49).

Talveperioodil on siseõhu temperatuur elanike hinnangul mugav 44% küsitletutest ja suveperioodil 24%. Suvel on ruumiõhu temperatuur pigem liiga soe, kuna puudub jahutussüsteem. Põrandate temperatuuri hinnati mugavaks 64% korterites, äärmuslikult külmaks põrandaid ei hinnatud. Temperatuuri reguleerimisvõimalust peeti ebapiisavaks vaid korterites, mis asuvad hoonetes kui ei ole renoveeritud küttesüsteemi. Uue kahetorusüsteemiga küttesüsteemi korral peeti kõigil juhtudel reguleerimisvõimalust piisavaks. 30% korterites kasutatakse lisakütmist (elektriradiaator või pühur), kuid seda

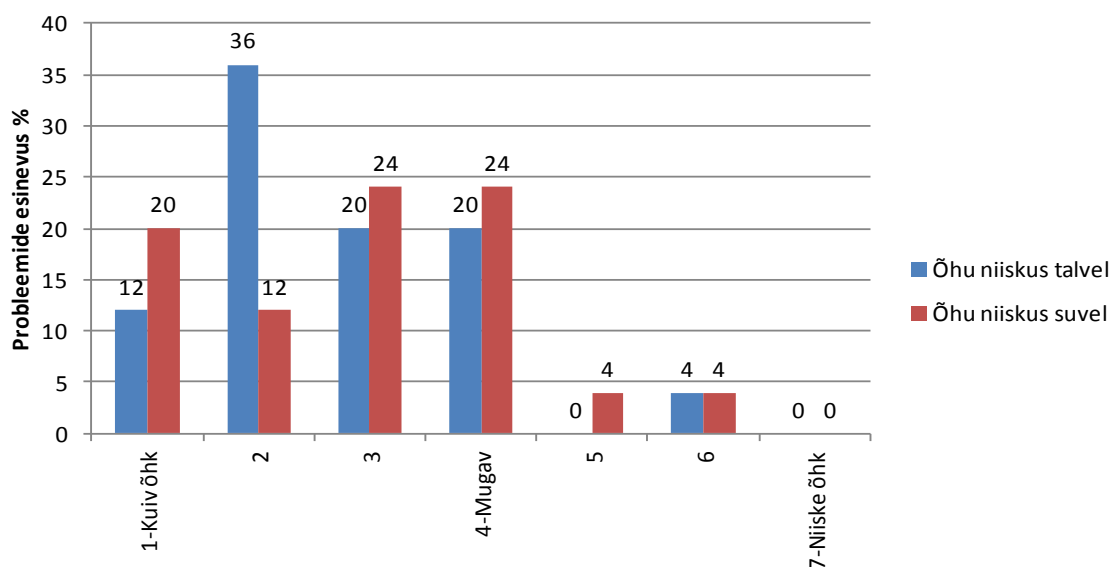
Joonis 50. Elanike hinnang õhuniiskusele.

Korterite siseõhu suhteline niiskus on elanike hinnangul pigem kuiv ja seda nii suve- kui talveperioodil (joonis 50).
